# LINSU

*Informe Geotécnico*  
*ANV*  
*Padrón 13579*

Durazno  
Febrero 2023

Nº Ref.: 3295 Rev. 1

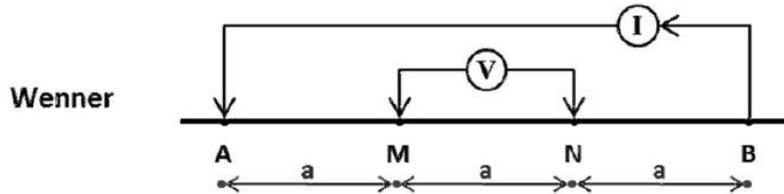
Foto 1 - Arreglo de Wenner

En función de las características de la futura obra, y como dato de base para el proyecto de aterramiento, se realizaron ensayos de resistividad del suelo. Los trabajos solicitados se realizarán con la técnica de Sondeos eléctricos verticales utilizando el arreglo Wenner. A continuación, se presenta el esquema dicho arreglos.

El equipamiento de uso fue Megabras EM-4058, el cual se complementa con cuatro estacas y los respectivos cables.

Se realizaron los sondeos eléctricos con el Arreglo Wenner, con la siguiente separación electródica:

separación "a" [m]
1
2
4
8
16

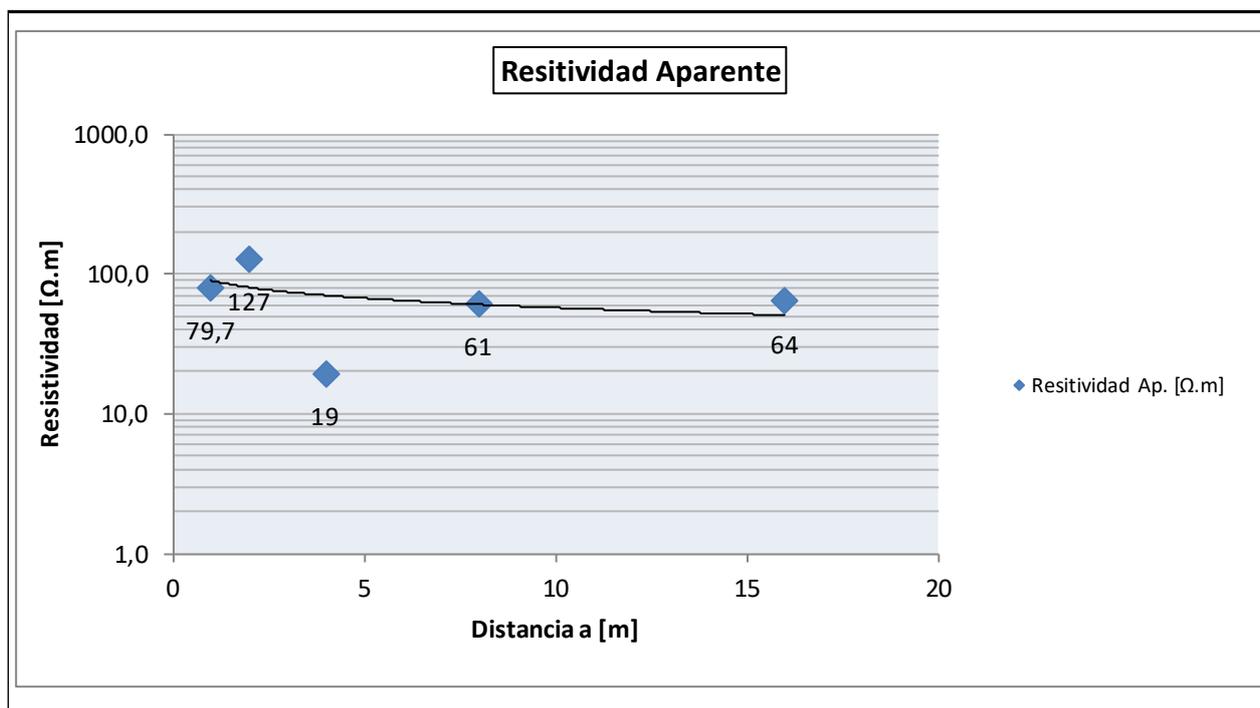
Ubicación	Distancia "a"	AB/2 [m]	MN/2 [m]	Resitividad Ap. [ $\Omega$ .m]
<b>A-A</b>	1	0,75	1,5	79,7
	2	1,5	3	127
	4	3	6	19
	8	6	12	61
	16	12	24	64

**Equipo:** Telurímetro EM-4058  
**Operador:** Pedro Sanz/Carlos de los Santos  
**Técnico:** Ing. Agustín Tejeira

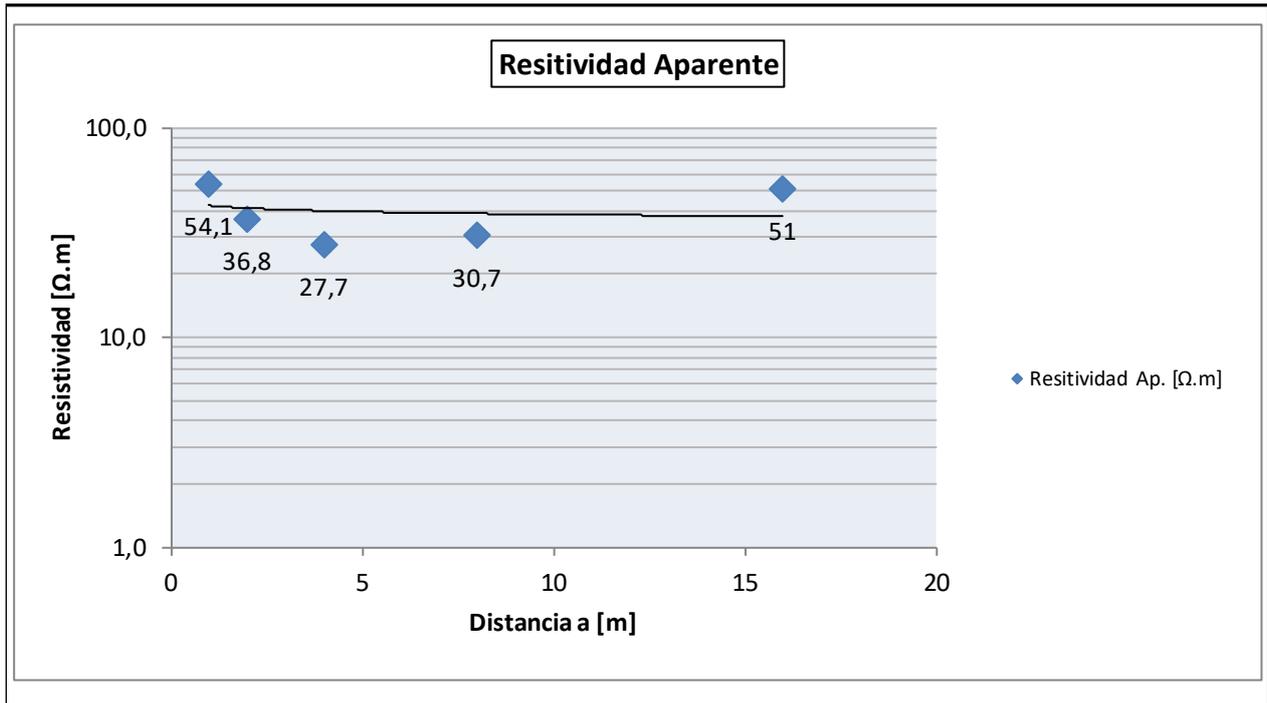
Ubicación	Distancia "a"	AB/2 [m]	MN/2 [m]	Resistividad Ap. [ $\Omega$ .m]
<b>B-B</b>	1	0,75	1,5	54,1
	2	1,5	3	36,8
	4	3	6	27,7
	8	6	12	30,7
	16	12	24	51

**Equipo:** Telurímetro EM-4058

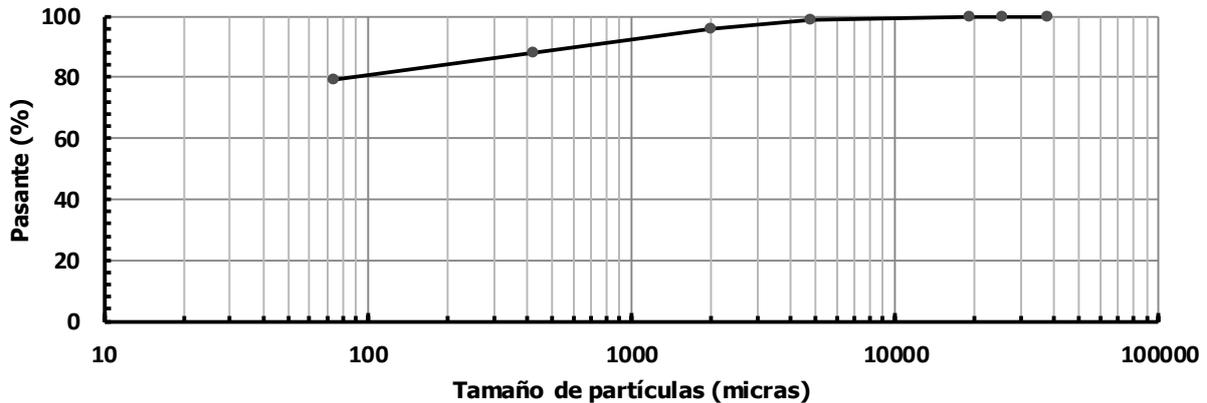
**Curva granulométrica**

Tamiz	Tamaño (micras)	Retenido (g)	Pasante (%)	Mínimo (%)	Máximo (%)	Observaciones
1,5"	38100	0,0	100			
1"	25400	0,0	100			
3/4"	19050	0,0	100			
# 4	4760	12,0	99			
# 10	2000	24,5	96			
# 40	425	66,5	88			
# 200	74	78,0	79			
Pasante #200	--	699,0

Límite Líquido	Límite Plástico	Índice de Plasticidad
44	27	17

Sistema	Clasificación del suelo
AASHTO	A-7-6 Suelo arcilloso
USCS	Limo baja plasticidad con arena ML

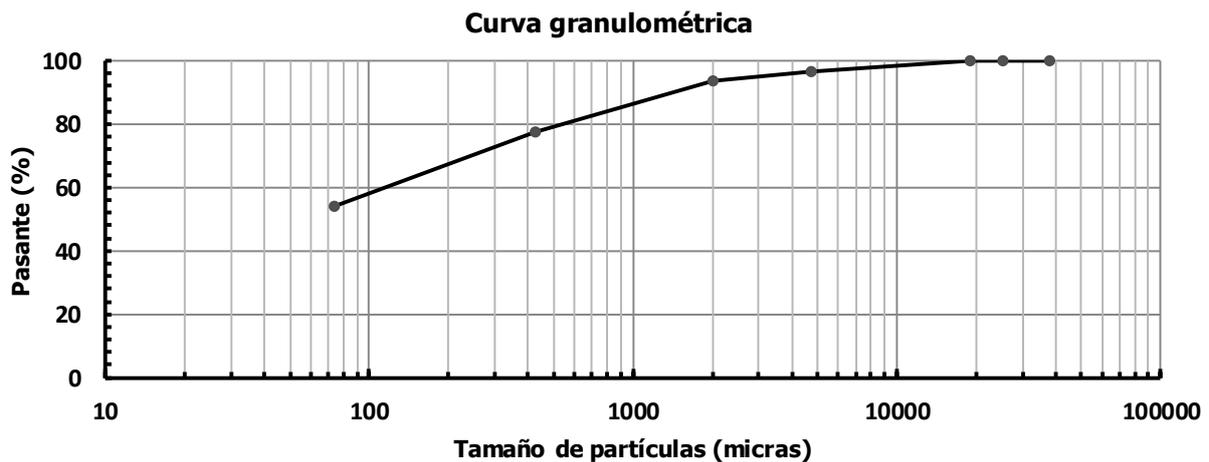
Tamiz	Tamaño (micras)	Retenido (g)	Pasante (%)	Mínimo (%)	Máximo (%)	Observaciones
1,5"	38100	0,0	100			
1"	25400	0,0	100			
3/4"	19050	0,0	100			
# 4	4760	13,5	97			
# 10	2000	14,0	94			
# 40	425	68,5	78			
# 200	74	101,0	54			
<b>Pasante #200</b>	--	233,0

Límite Líquido	Límite Plástico	Índice de Plasticidad
<b>36</b>	<b>25</b>	<b>11</b>

Sistema	Clasificación del suelo
<b>AASHTO</b>	<b>A-6 Suelo arcilloso</b>
<b>USCS</b>	<b>Limo baja plasticidad arenoso ML</b>

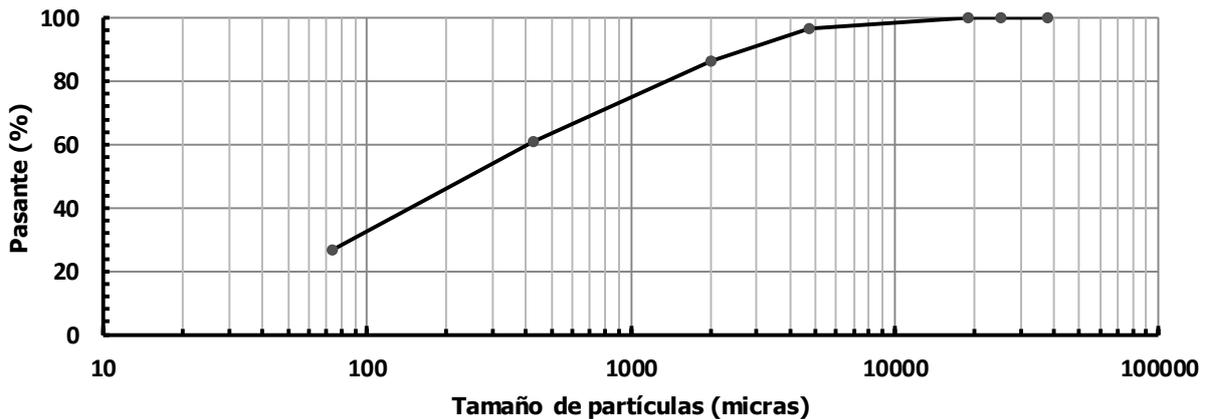
**Curva granulométrica**

Tamiz	Tamaño (micras)	Retenido (g)	Pasante (%)	Mínimo (%)	Máximo (%)	Observaciones
1,5"	38100	0,0	100			
1"	25400	0,0	100			
3/4"	19050	0,0	100			
# 4	4760	24,5	97			
# 10	2000	74,5	86			
# 40	425	187,5	61			
# 200	74	249,5	27			
<b>Pasante #200</b>	--	195,0

Límite Líquido	Límite Plástico	Índice de Plasticidad
25	21	4

Sistema	Clasificación del suelo
AASHTO	A-2-4 Grava y arena arcillosa o limosa
USCS	Arena arcilloso-limosa SC-SM

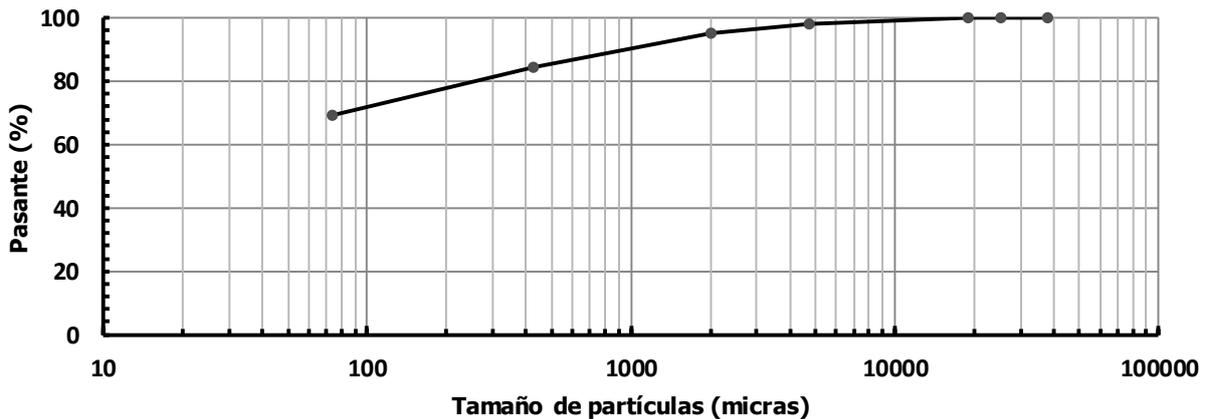
**Curva granulométrica**

Tamiz	Tamaño (micras)	Retenido (g)	Pasante (%)	Mínimo (%)	Máximo (%)	Observaciones
1,5"	38100	0,0	100			
1"	25400	0,0	100			
3/4"	19050	0,0	100			
# 4	4760	11,0	98			
# 10	2000	17,5	95			
# 40	425	64,0	84			
# 200	74	88,0	69			
<b>Pasante #200</b>	--	405,5

Límite Líquido	Límite Plástico	Índice de Plasticidad
29	25	4

Sistema	Clasificación del suelo
AASHTO	A-4 Suelo limoso
USCS	Limo baja plasticidad arenoso ML

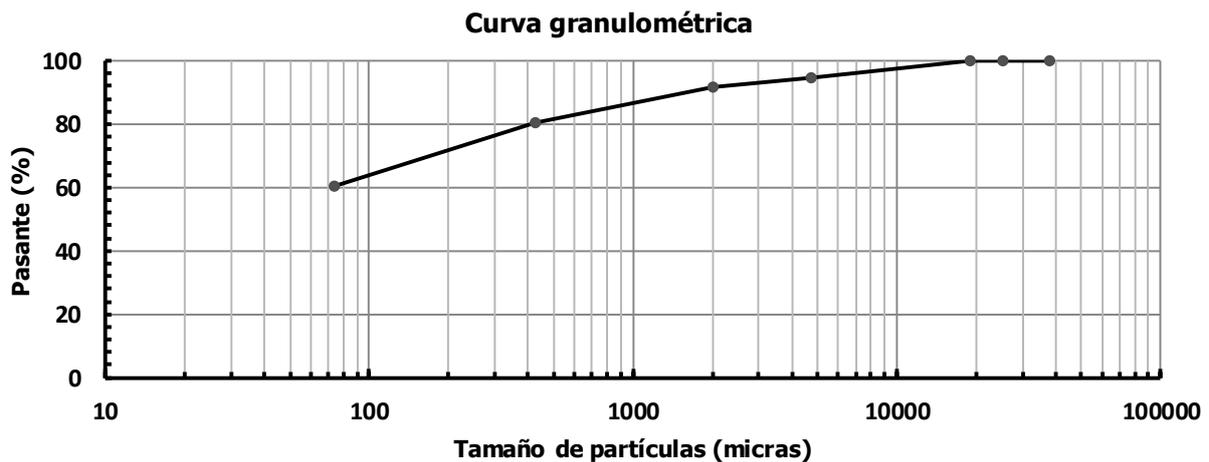
Tamiz	Tamaño (micras)	Retenido (g)	Pasante (%)	Mínimo (%)	Máximo (%)	Observaciones
1,5"	38100	0,0	100			
1"	25400	0,0	100			
3/4"	19050	0,0	100			
# 4	4760	30,5	95			
# 10	2000	14,5	92			
# 40	425	64,5	80			
# 200	74	112,5	60			
<b>Pasante #200</b>	--	337,0

Límite Líquido	Límite Plástico	Índice de Plasticidad
42	25	17

Sistema	Clasificación del suelo
AASHTO	A-7-6 Suelo arcilloso
USCS	Arcilla media plasticidad arenosa CL

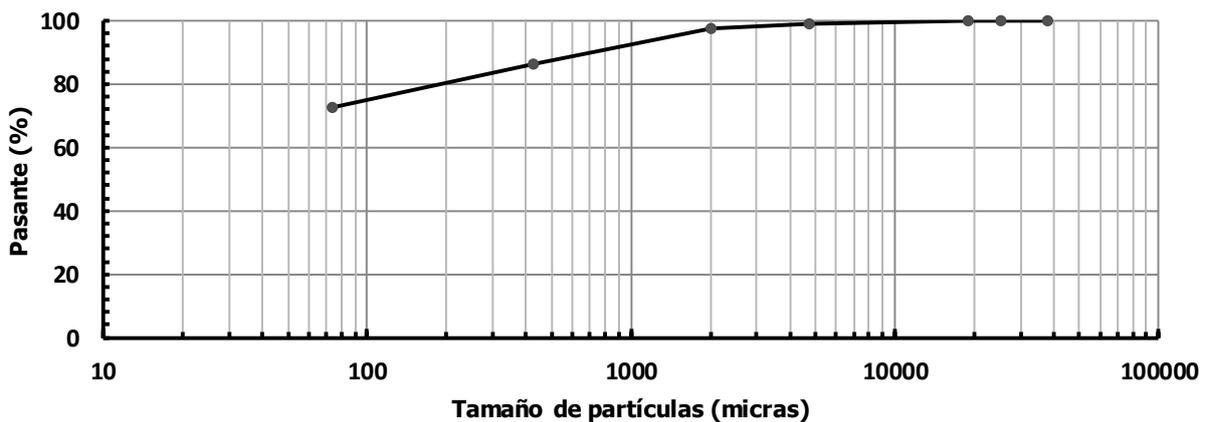
**Curva granulométrica**

Tamiz	Tamaño (micras)	Retenido (g)	Pasante (%)	Mínimo (%)	Máximo (%)	Observaciones
1,5"	38100	0,0	100			
1"	25400	0,0	100			
3/4"	19050	0,0	100			
# 4	4760	6,1	99			
# 10	2000	11,9	98			
# 40	425	95,2	86			
# 200	74	112,2	72			
<b>Pasante #200</b>	--	592,7

Límite Líquido	Límite Plástico	Índice de Plasticidad
31	23	8

Sistema	Clasificación del suelo
AASHTO	A-4 Suelo limoso
USCS	Limo baja plasticidad con arena ML
